Brandverhalten von Hohlraumkonstruktionen im modernen Holzbau

Julius Lange, Björn Kampmeier

Hochschule Magdeburg-Stendal, Breitscheidstraße 2, 39114 Magdeburg

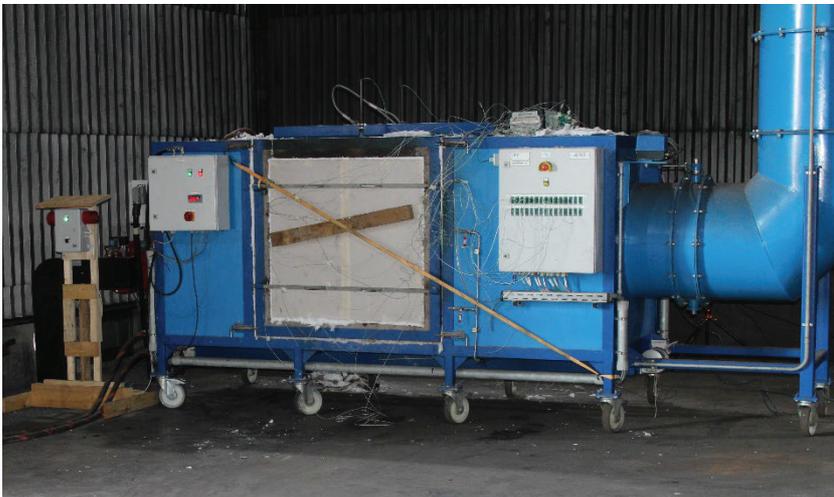
Abbildung 1 Bauteilofen H2 mit eingebauten Wandprobekörpern

Zur Untersuchung des Hohlraumbrandverhaltens wurden 1 x 1 m² große Bauteile in den Normbrandofen (Abbildung 1) eingebaut und einer definierten Brandbelastung ausgesetzt, während die Temperaturentwicklung im Inneren gemessen wurde. Der Bauteilofen wird mittels Gasbrenner befeuert und ist über die Brennerleistung und den Offennendruck regelbar. Zum Einbau der Probekörper verfügt der Bauteilofen über zwei seitliche vertikale und eine obere horizontale Öffnung. Somit ist es möglich, verschiedene Kombinationen aus zwei Wand- und einem Deckenbauteil zu prüfen, wobei die nicht genutzten Öffnungen während des Versuchs mit massiven Blindbauteilen verschlossen werden. Bei der betrachteten Versuchsreihe wurden Kombinationen aus Wand/Wand und Wand/Decke verwendet, wobei die zweite Kombination nur vereinzelt ausgeführt wurde, da keine Bauteilanschlüsse zu untersuchen waren.

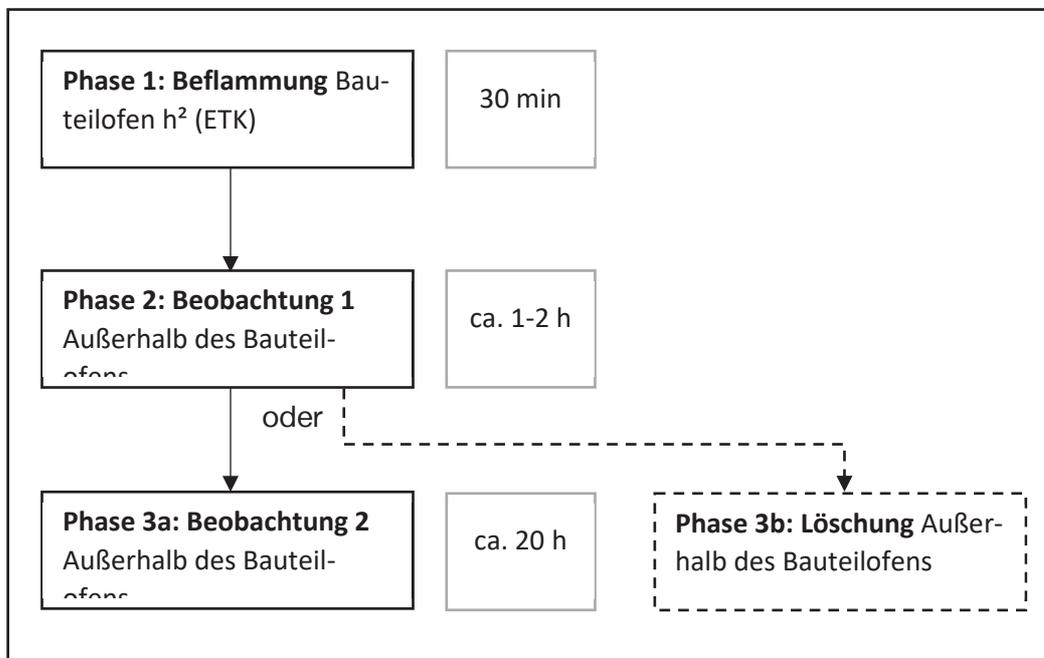
Abbildung 2 Untersuchungsablauf der beschriebenen Versuchsreihe

Nach der 30-minütigen Beflammung im Ofen wurden die Probekörper aus dem Brandofen entnommen und oberflächlich abgelöscht. Die Löschwassermenge wurde doku-

mentiert. Danach begann die erste Beobachtungsphase, welche 1-2 Stunden andauerte. In dieser Zeit wurden die Probekörper visuell und weiterhin mittels Thermoelementen, Wärmebildkameras, einem Abgas- und Emissions-Analysator, Mehrgasmessgeräten der Feuerwehr und einer optischen Überwachungskamera beobachtet. Die Messtechnik wurde verwendet, um die Lösch- und Detektionsmaßnahmen der Feuerwehr zu dokumentieren und auf Wirksamkeit zu überprüfen. In einem Teil der Versuche wurde anschließend mit verschiedenen Mitteln ein Löscherfolg erzwungen und das Vorgehen, welches dazu nötig war, dokumentiert. Bei einem Großteil der Versuche durchliefen die Probekörper nach der ersten, auch die zweite Beobachtungsphase. Diese dauerte ca. 20 Stunden an. In dieser Zeit wurde mit reduzierter Messtechnik untersucht, ob und/oder wie die Probekörper einen (Schwel-) Brand innerhalb der Konstruktion ausbilden und wie sich dieser entwickelt.

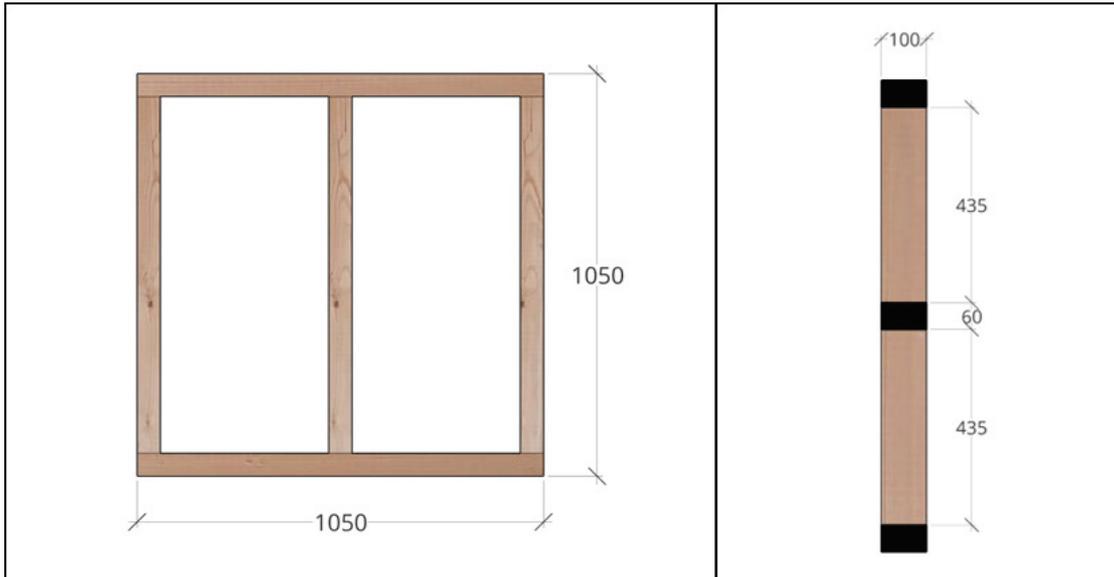
Abbildung 3 Aufbau Probekörper - Rahmen (Bemaßung in mm)

Im Weiteren werden die Probekörper der Versuche V220608_6 und V220609_7 aus der skizzierten Versuchsreihe beschrieben. Diese wurden in Holztafelbauweise konstruiert und ähnelten sich in ihrem Grundaufbau. Dieser bestand aus einer Holzkonstruktion aus Konstruktionsvollholz (KVH) und bildete einen Rahmen mit Schwelle, Rähm und Ständern aus. In der Mitte wurde der Rahmen in zwei Gefach unterteilt (Abbildung 3). Verbunden wurden die einzelnen Hölzer mittels Tellerkopfschrauben durch die Stirnseite der Konstruktion. Diese Art der Verbindung ist im Holztafelbau eher unüblich, da die Verbindung zumeist durch die aussteifenden Plattenwerkstoffe realisiert wird. Da sich dieses Verfahren zum Bau von Probekörpern nicht eignet und in den durchgeführten Versuchen nicht auf statische Eigenschaften geprüft wurden, wurde jene besagte Verbindungslösung gewählt.

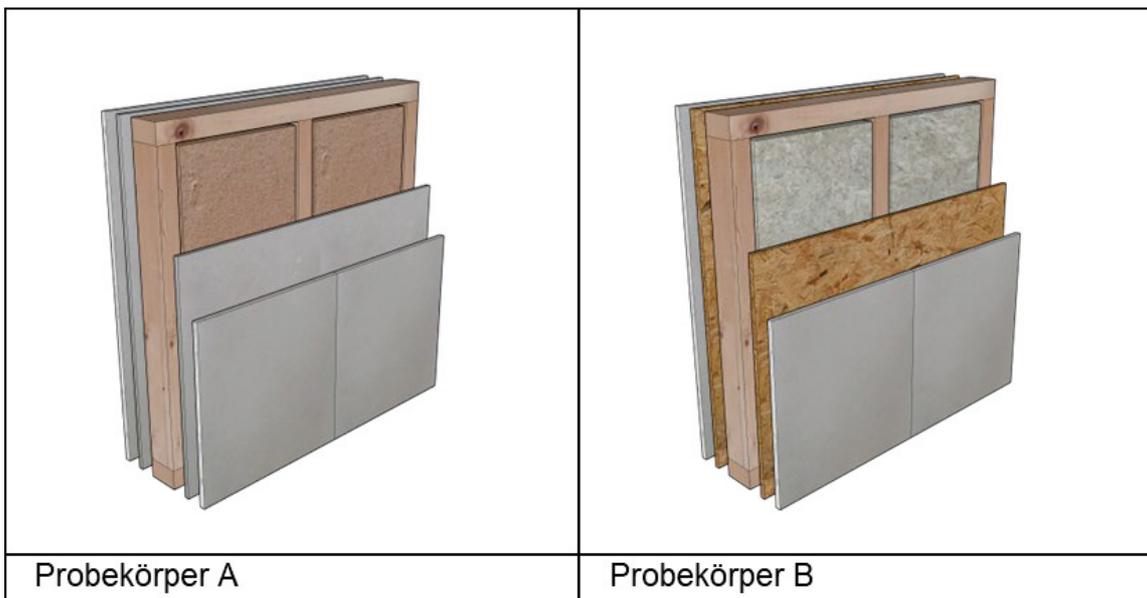
Abbildung 4 Schematischer Aufbau der Probekörper

Die Gefache waren 10 cm tief und wurden vollständig mit Dämmstoffmatten ausgefüllt. In der Art des Dämmstoffs und der Beplankungslagen unterschieden sich die Probekörper. Das Wandbauteil A wurde mit Holzfaserdämmstoff (brennbar) und das Wandbauteil B mit Steinwolle (nichtbrennbar, Schmelzpunkt >1000°C) versehen. Beplankt wurde der Probekörper A mit einer doppelten Lage aus 2 x 18 mm dicken Gipskartonfeuerschutzplatten (GKF). Beim Probekörper B wurde die innere Lage durch eine 15 mm dicke Holzwerkstoffplatte (OSB) ersetzt (Abbildung 4). In der oberen Mitte eines Gefachs wurde in einem Abstand von 15 cm zum Mittelständer eine Lochöffnung mit dem Durchmesser von 64 mm eingelassen, um eine Schwächung der Gipsplattenbekleidung durch eine Hohlwanddose für Steckdosen zu imitieren. Diese Schwächung wurde bei beiden Probekörpern vorgenommen.

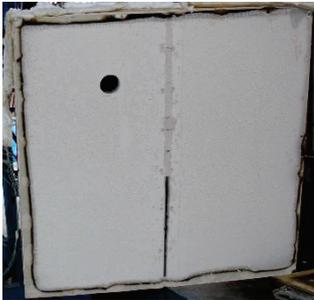
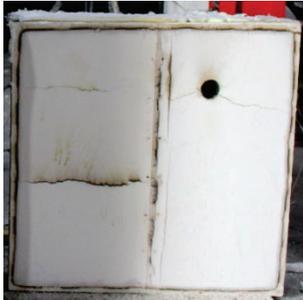
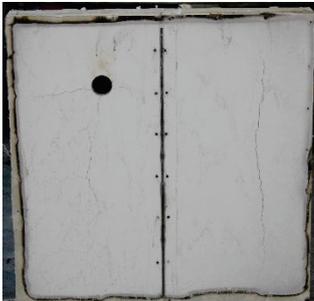
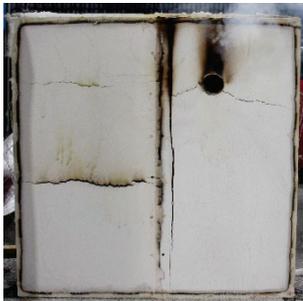
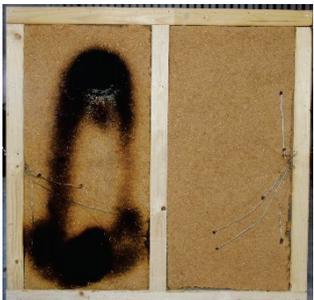
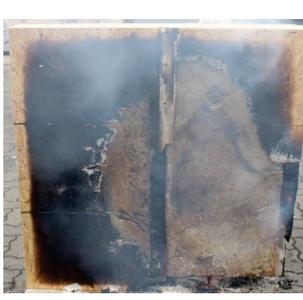
Tabelle 1 Bilder der Probekörper zu verschiedenen Zeitpunkten

Probekörper A	Probekörper B
Direkt nach Ofenentnahme

Nach ca. 20 h

Nach ca. 20 h (ohne Brandschutzbekleidung)

Während den Beobachtungsphase 1 und 2 bildeten sich in beiden Probekörpern selbständige Verbrennungsprozesse innerhalb der Bauteile aus. Wie erwartet dominierte der Holzfaserdämmstoff in Probekörper A und die OSB-Platte in Probekörper B das jeweilige Brandverhalten. Nach Beendigung der Beobachtungsphasen durch Demontage der Probekörper wurde deutlich, dass beide Verbrennungsprozesse noch anhielten und sich weiter ausbreiteten. Demnach kam es nicht zum Selbstverlöschen. In den Abbildungen der Tabelle 1 ist zu erkennen, dass sich im Gegensatz zu Probekörper B der Brand in Probekörper A in dem durch die Öffnung der Hohlwanddose beschädigten Gefach gehalten und langsam ausgebreitet hat. Bei Probekörper B hingegen konnte sich der Brand vom beschädigten zum unbeschädigten Gefach über die OSB-Platte ausbreiten.

Darüber hinaus entzündete sich in Probekörper B die Holzkonstruktion über die OSB-Platte so weit, dass die untere rechte Anschlussstelle vom Brand vollständig verzehrt wurde. Bei Probekörper A wurde hingegen nur der Mittelständer an der Innenseite oberflächlich verkohlt. Ein weiterer wichtiger Aspekt, in dem sich die Probekörper unterschieden war die Entstehung von sichtbarem Rauch. Bei Probekörper A konnte über

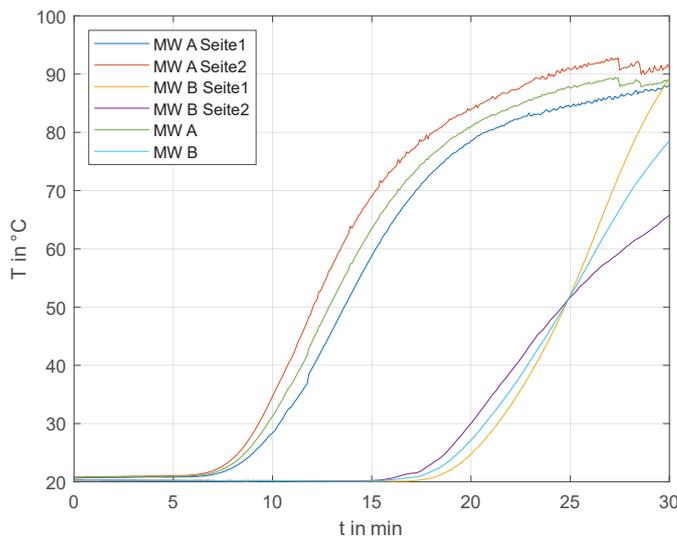
Während der Beflammungsphase wurden die Temperaturverläufe hinter den Bekleidungsschichten auf der brandzugewandten Seite mittel verbauten Thermoelementen aufgezeichnet und in Abbildung 5 abgebildet. Das Diagramm zeigt die Mittelwerte der

Abbildung 5 Temperaturverlauf hinter den Bekleidungsschichten auf der brandzugewandten Seite

jeweiligen Gefachseiten, wobei die Seite 1 das unbeschädigte Gefach beschreibt. Die Graphen ohne Zuschreibung einer Seite sind die Mittelwerte des gesamten Bauteils. Es wird deutlich, dass der Probekörper A etwa 10 Minuten eher anfängt sich bis zum Dämmstoff hin zu durchwärmen, sodass nach 15 min Beflammung bereits eine gemittelte Temperaturdifferenz von ca. 45 K zwischen den beiden betrachteten Probekörpern vorlag. Diese Differenz wurde allerdings

über die gesamte Beflammungsdauer auf gemittelte 10 K aufgeholt, sodass der Probekörper B eine insgesamt steiler Durchwärmungsverlauf aufweist als der Probekörper A. Zu erklären wäre dies durch die unterschiedlichen Wärmeleiteigenschaften und das spezifische Brandverhalten der verwendeten Baustoffe. Der Baustoff Gips bindet bei Beflammung Energie, da sich durch die Dehydratation des chemisch und physikalisch gebundenen Wassers unter Wärmebeaufschlagung eine temporäre Grenztemperatur zwischen 90°C und 100°C einstellt. Dieser Mechanismus ist in den Graphen des Probekörpers A gut zu erkennen. In Probekörper B ist dieser Mechanismus hingegen weniger deutlich zu erkennen. Die verzögerte Durchwärmung kann in diesem Fall durch die signifikant schlechtere Wärmeleitfähigkeit der OSB-Platte von $0,13 \frac{W}{m \cdot K}$ im Vergleich zu $0,51 \frac{W}{m \cdot K}$ bei Gips erklärt werden (Holzmann & Wangelin, 2009). Es kann festgehalten werden, dass die OSB-Platte die Durchwärmung verzögert und damit Konstruktion und Dämmstoff gerade in der Brandentstehungsphase schützt. Wenn diese allerdings als Ersatz einer hinteren Brandschutzbekleidung aus Gips verwendet wird, ist zu sagen, dass sich dann die thermische Schutzwirkung durch Dehydration weniger stark ausprägt, da absolut weniger Kristallwasser in der Platte chemisch gebunden ist. Dementsprechend unterscheiden sich zwar die Wärmeleitprozesse der unterschiedlichen Bekleidungslösungen der Probekörper A und B, das Ergebnis der Schutzwirkung ist allerdings gut vergleichbar.

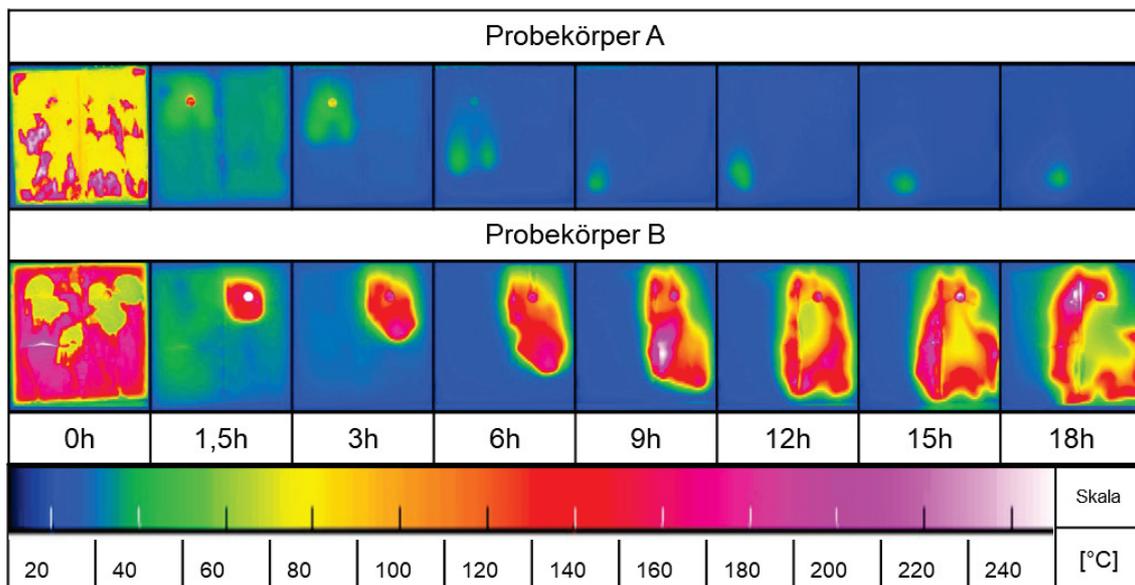
Wie bereits beschrieben entwickelten sich in beiden Probekörpern Brände innerhalb der Konstruktion, welche jeweils über 18 Stunden anhielten. In Abbildung 6 sind Wärmebildaufnahmen beider Probekörper gegen die Zeit aufgeführt, welche den Verlauf des Hohlraumbrandes qualitativ abbilden. Das jeweils erste Bild zeigt die brandzugewandte Seite der Probekörper direkt nach Ofenentnahme und oberflächlicher Kühlung mittels Kübelspritze. Dabei ist bei beiden Probekörpern zu erkennen, dass die Abkühlung der lediglich durchwärmten Bereiche, in welchen sich anfänglich kein Hohlraumbrand ausgebildet hat, nach 3 Stunden nahezu abgeschlossen ist. Weiterhin ist zu erkennen, dass sich die Fläche des Bereichs von dem aus sich der Brand entwickelt bei beiden Probekörpern um die Öffnung herum zu verorten ist und ungefähr die gleiche Größe aufweist. Unterscheiden lassen sich beide Probekörper in diesem Aspekt durch die Brandintensität. Nach 6 Stunden bewirkt der Hohlraumbrand bei Probekörper A eine maximale Oberflächentemperatur von 60°C. Wo hingegen bei Probekörper B im gleichen Zeitraum eine maximale Oberflächentemperatur von über 200°C gemessen wurde. Aus den Temperaturverläufen und den in der Literatur beschriebenen Materialeigenschaften, kann die vorherrschende Branddynamik für den jeweiligen Probekörper charakterisiert werden. Bei Probekörper A setzt ein Schwelprozess ein, der sich durch Unterventilation, vergleichsweise niedrige Temperaturen und ein flammen- und glimmloses auszeichnet (Sudhoff, 2022). In Probekörper B liegt eine komplexere Dynamik vor, welche Schwel-, Glimm- und Flammenbrände inkludiert.

Abbildung 6 Wärmebildaufnahmen der brandzugewandten Seiten 0-18 Stunden nach Oberflächenkühlung

Bei Vergleich der zwei Probekörper fällt weiterhin auf, dass sich beide Brände mit ähnlicher Geschwindigkeit zwischen der dritten und neunten Stunde nach Bauteilkühlung in Richtung der unteren äußeren Ecke hin ausbreiten. Der große Unterschied liegt dann allerdings wieder in der Brandintensitätsdifferenz, welche in Probekörper B eine Weiterleitung in das zweite Gefach bewirkt. Zu erklären ist die anfängliche Ausbreitung nach Unten und Außen durch die vorherrschenden Ventilationsbedingungen.
